Miikka Jäntti

# Eristeiden energiatehokkuus

Insinöörityö

8.3.2016

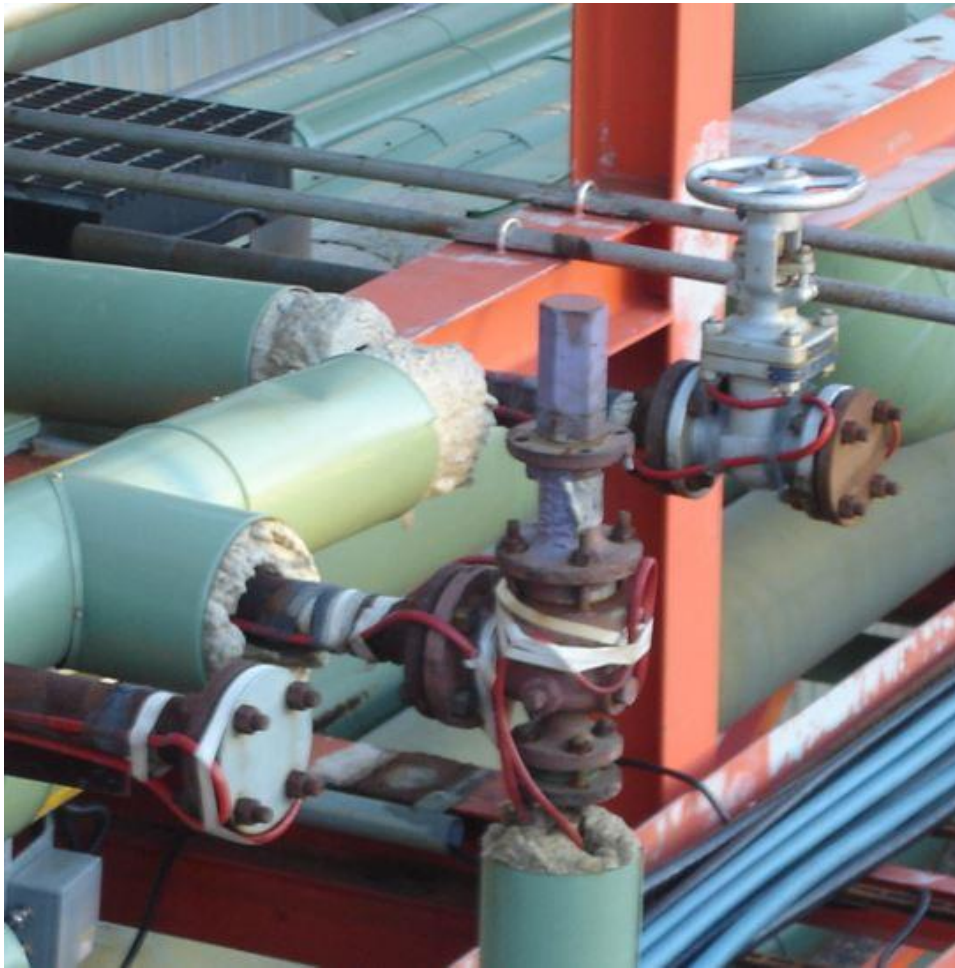
Kuva 3. Eristeen alle on asennettu sähkösaatot jotka pitivät linjan lämpötilan yli 0 °C, ettei se pääse jäätymään.

Jäätymissuojaeristystä käytetään nimensä mukaisesti suojaamaan eristyskohteen sisälön jäätymistä. Eristyksen paksuus mitoitetaan myös tapauskohtaisesti kohteen sisälämpötilan ja olosuhteiden mukaan [5]. Kohteissa, joissa käytetään jäätymissuojaeristystä, on myös yleensä höyry- tai sähkösaatot, jotka auttavat linjaa pysymään sulana. (Kuva 3.)

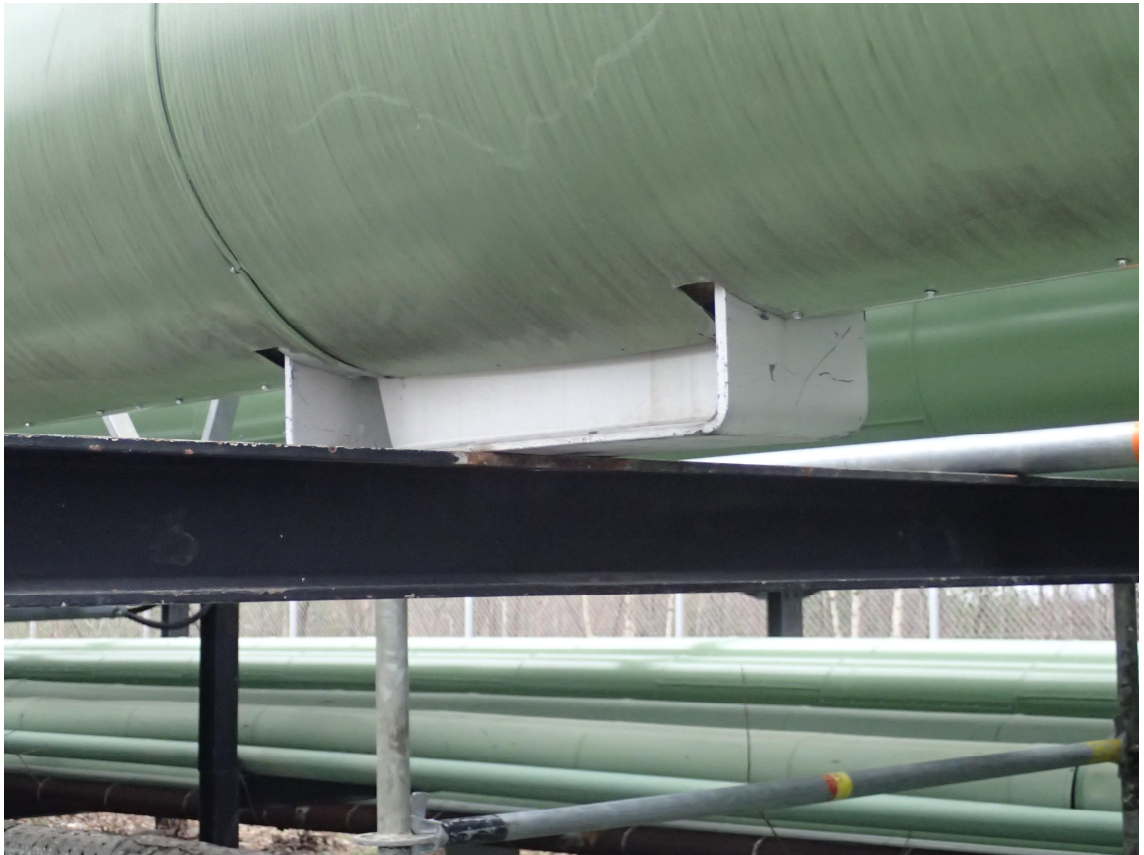
Kuva 4. 100 bar höyrylinjan putkikannake.

Linja on erittäin kuuma ja siinä esiintyy lämpötila- ja virtausvaihtelua riippuen kuormituksesta. Näistä muutoksista johtuen linja elää jonkin verran. Linjan elämisen seurauksena kannakkeet eivät voi olla kiinteästi kiinni missään, vaan ne makaavat poikittaistukien päällä. Tämän avulla kannake pääsee liikkumaan poikittuen päälle linjan eläessä ja näin ollen kannakkeista ei aiheudu ylimääräisiä voimia putkeen tai eristykseen. Kuvassa 4 on havainnollistettu putkilinjan kannaketta.

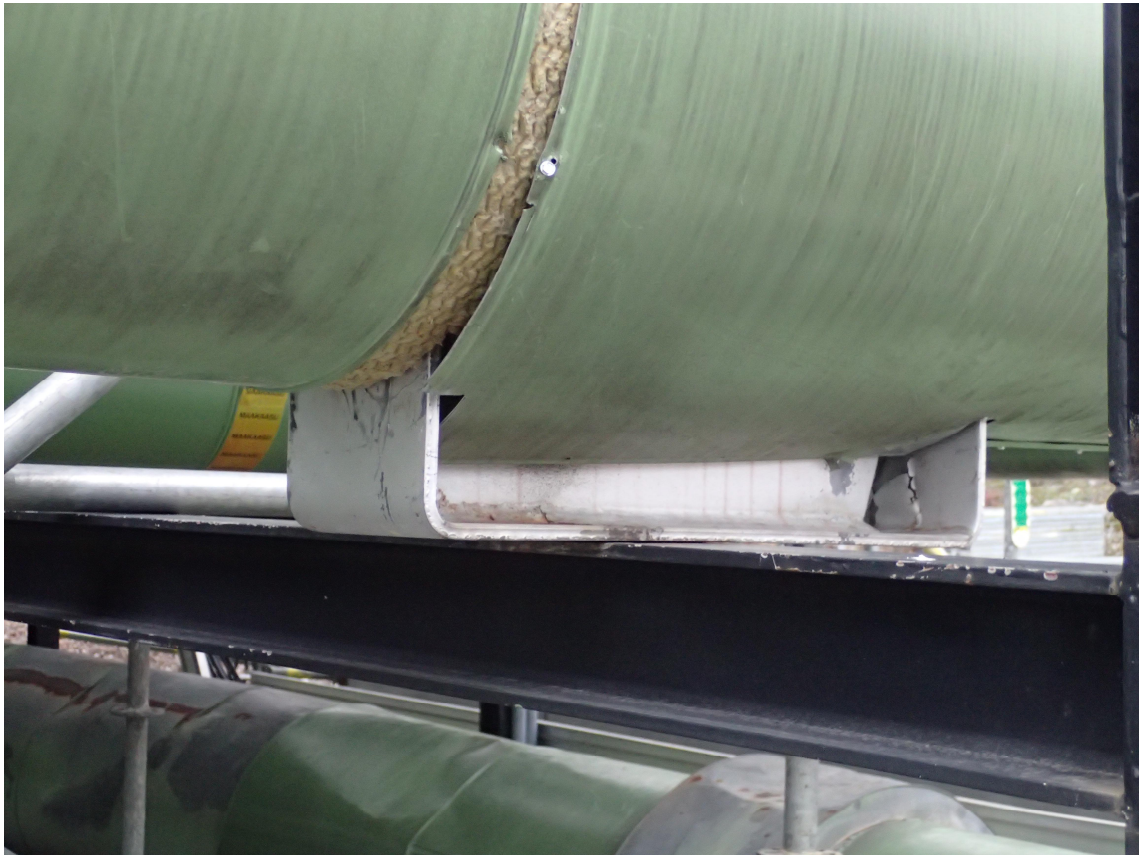
Kuva 5. Esimerkki 100 bar höyrylinjan putken elämisestä ja eristeen rikkoutumisesta.

Linjan olosuhteiden muuttumisesta johtuen eristeet ovat kovilla. Eristepellit saattavat joskus revetä liitoksistaan olosuhdevaihteluista johtuen, tätä havainnollistaa kuva 5.

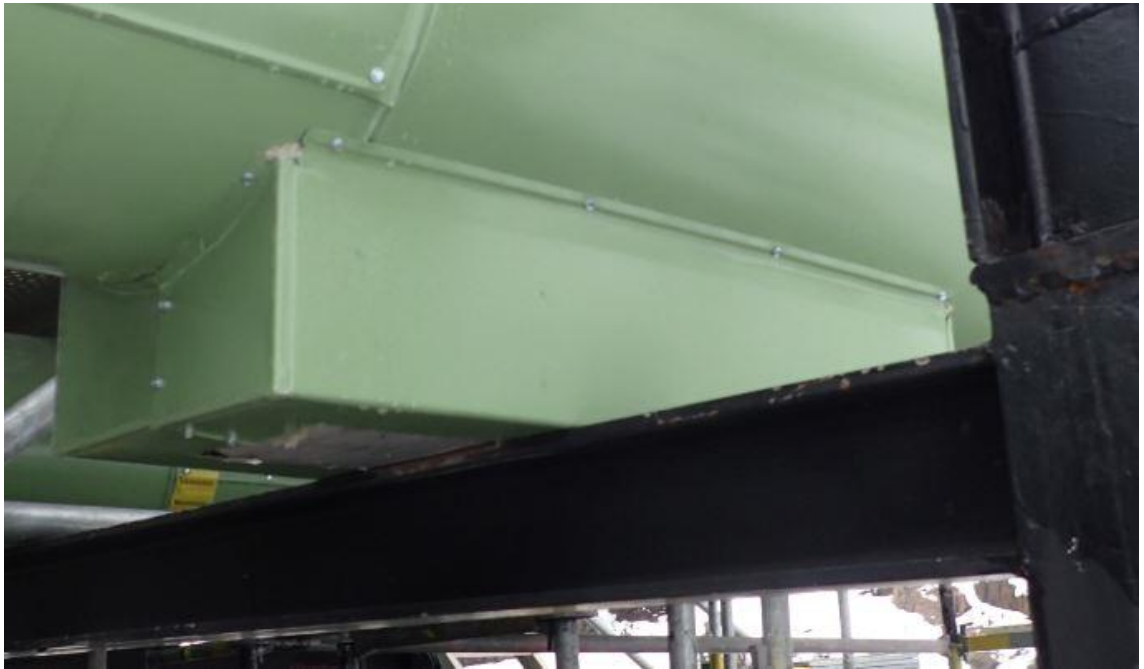
Kuva 7. Eristysratkaisu malli A

Kuvassa 7 on kannakkeen eristys mallilla A. Kannakkeet ennen ja jälkeen kurvin on eristetty mallin A mukaisesti. Kannake on eristetty lisäämällä eristevillaa ja peltiä kannakkeen ympärille. Höyrylinjan eristettä ei ole muutettu kannakkeen kohdalta, vaan kannakkeen eristyspellit on laitettu peltiruuveilla kiinni jo aiemmin olleeseen eristepeltiin. Kannakkeen eristyspellin yläreuna on jätetty mahdollisimman alas, jotta pellin sauma ei altistu niin paljon sadekeleillä ylhäältä alaspäin valuvalle vedelle.

Kannakkeen pohjaa jätettiin eristämättä. Eristeet on laitettu siis juuri kannakkeen ja tukipalkin rajapintaan asti. Näin olleen eristyksen pitäisi kestää erittäin hyvin höyrylinjan eläminen, kun kannake pääsee liikkumaan tukipalkin päällä samalla tavalla kuin ennen eristeiden asennusta.

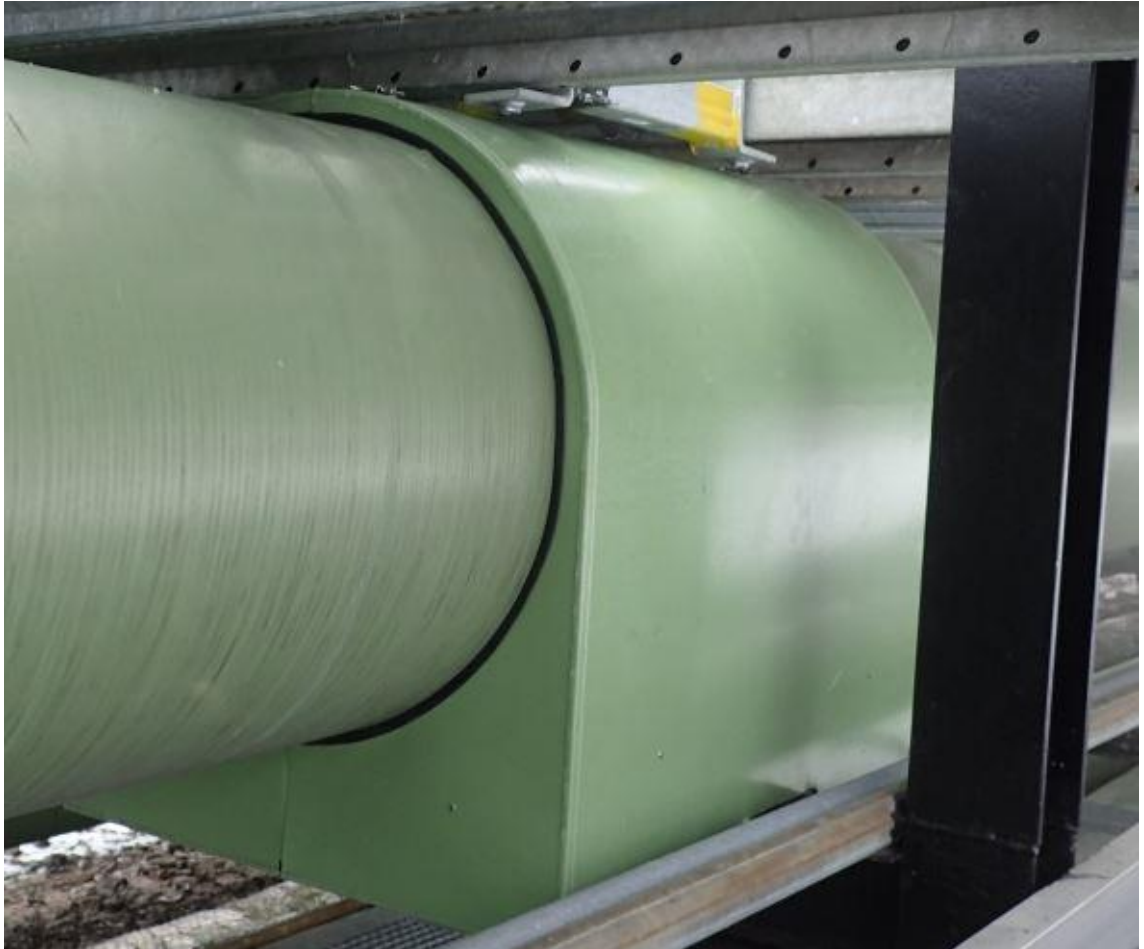
Kuva 8. Eristysratkaisu malli B

Kuvassa 8 on eristysratkaisu mallin B mukaisesti. Höyrylinjan suoralla osuudella oleva kannake on eristetty tämän mallin mukaisesti. Eristysratkaisuna käytettiin koteloa, joten eristeet on helppo purkaa ja asentaa takaisin.

Eristyskotelo on tehty niin kannakkeen kuin höyrylinjankin ympärille. Tällä eristysratkaisulla putken eläessä se liikkuu eristyskotelon sisällä ja eristyskotelon pitäisi pysyä paikallaan. Tästä syystä eristys on viety kannakkeesta alaspäin niin, että osa kannakkeen tuentapalkista on myös eristyskotelon sisällä. Näin ollen kannakkeen tuentapalkista on sen lämpöisin osa eristettynä, jolloin ulkoiset olosuhteet eivät pääse vaikuttamaan siihen.
